**AVALIAÇÃO DA REQUALIFICAÇÃO URBANÍSTICA EM CENTROS
HISTÓRICOS:**

O caso de Vila Nova de Cerveira

Tese de Mestrado

Engenharia Municipal

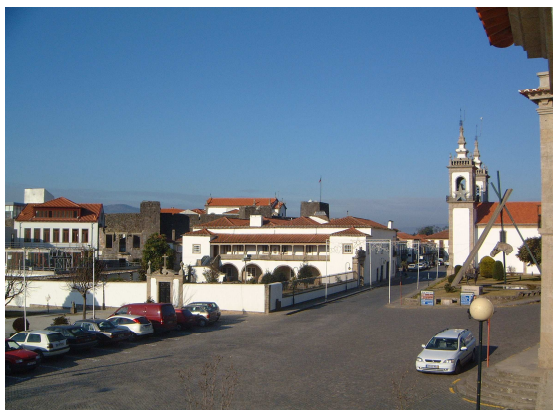
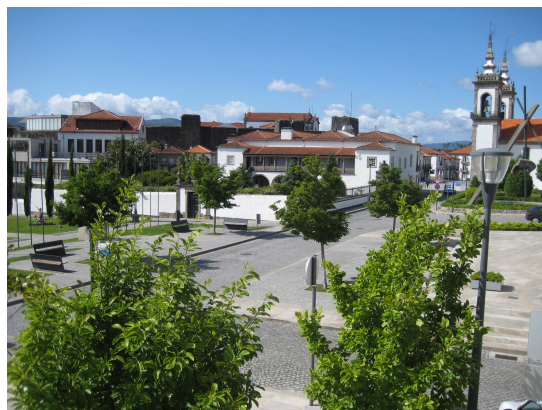
Imagem n.º 1 e 2 – À esquerda, Praça do Município, em 2000; à direita, Praça do Município, em 2008.

Da análise das imagens n.^{os} 1 e 2 relativas à Praça do Município, pode-se constatar a clara diferença entre o antes e depois da intervenção, com a correspondente organização e diferenciação entre o espaço destinado à circulação automóvel e pedonal, com clara e inequívoca vantagem para o peão, quer ao nível da circulação, quer ao nível da sua permanência, com a criação de um espaço mais amplo tipo praça e colocação de mobiliário urbano (bancos e bebedouros), por forma a conferir uma zona de estar e lazer até antes inexistente. Também aqui e da comparação das imagens, poder-se-á constatar o especial cuidado na introdução de espaços verdes, tais como caldeiras, preenchidas com árvores, por forma a dotar o espaço de um carácter mais leve e agradável a quem dele se serve e ou utiliza.

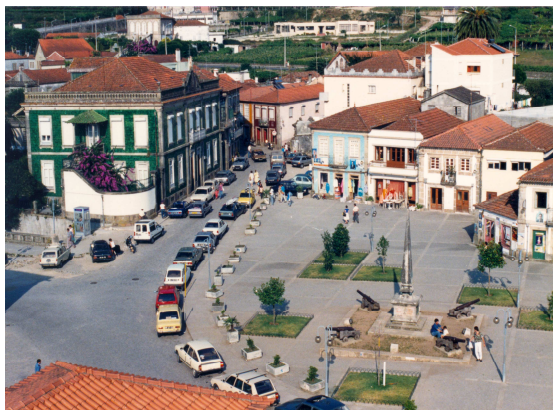
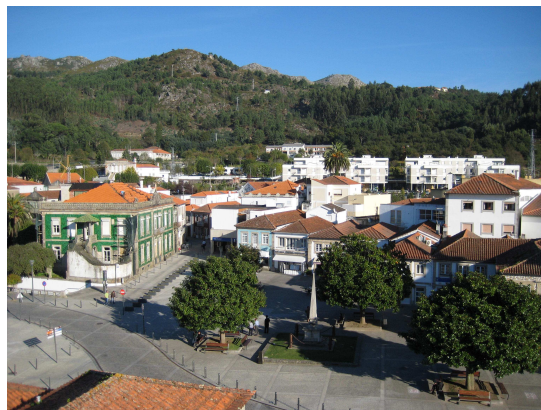
Imagem n.º 3 e 4 – À esquerda, vista do Largo do Terreiro, em 2000; à direita, vista do Largo do Terreiro, em 2008.

A intervenção efectuada retirou o estacionamento do Terreiro, limitando o seu acesso a cargas e descargas ao comércio. Foi também evidente, a preocupação em reduzir a velocidade automóvel ao longo do cruzamento N/S do Largo do Terreiro, nomeadamente através da alteração do traçado do arruamento, bem como, por alterar e/ou condicionar os sentidos de circulação, possibilitando a existência de uma certa hegemonia do peão e das funções a ele adstritas sobre o automóvel e sua circulação. Tais transformações são notórias através da comparação das imagens n.ºs 3 e 4, aonde é clara a definição dos novos traçados dos arruamentos, bem como a eliminação do estacionamento.

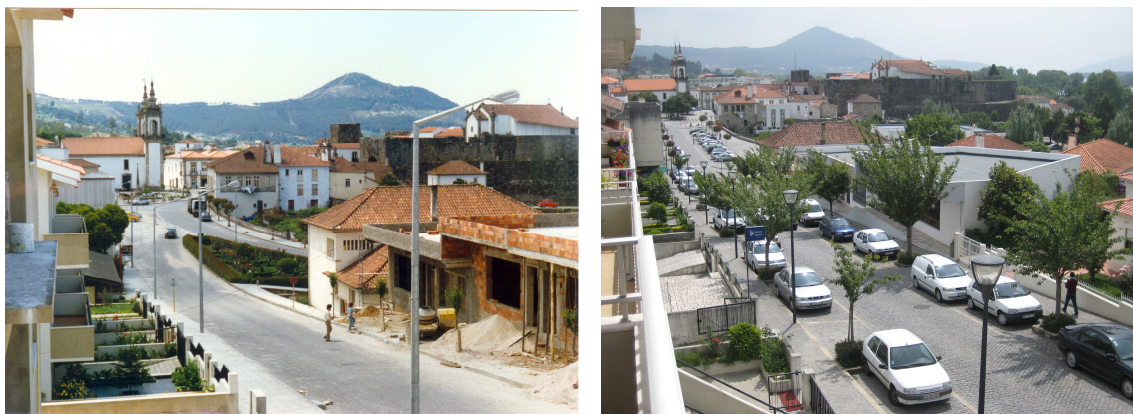
Imagem n.º 7 e 8 – À esquerda, vista da Av. 1º de Outubro, em 2000; à direita, vista da Av. 1º de Outubro, em 2008.

Na Avenida 1º de Outubro e da observação da imagem n.º 8, verifica-se a alteração operada com a diminuição clara da largura do arruamento, face ao que acontecia em 2000, retratado na imagem n.º 7, permitindo assim a abertura de espaço a estacionamento ordenado, bem como à introdução de rampas de acesso às garagens (conforme imagem n.º 9) que anteriormente eram anárquicas no seu número e geometria.

No que respeita ao tráfego automóvel, a Avenida perdeu um sentido de circulação, passando a sentido único, optando-se por implementar uma fila de estacionamento em ambos os lados do arruamento, sendo a sua pavimentação executada em paralelo e guias de granito (mesmos materiais do arruamento) conforme se constata na imagem n.º 10. Contrariou-se desta forma, a organização do passado com dois sentidos de circulação, desenvolvendo-se o estacionamento junto aos lancis do passeio, de forma desordenada e anárquica. A Avenida, passa agora a alinhar-se com o arruamento da Praça Alto Minho, permitindo uma maior fluidez e coerência nos sentidos de circulação automóvel.

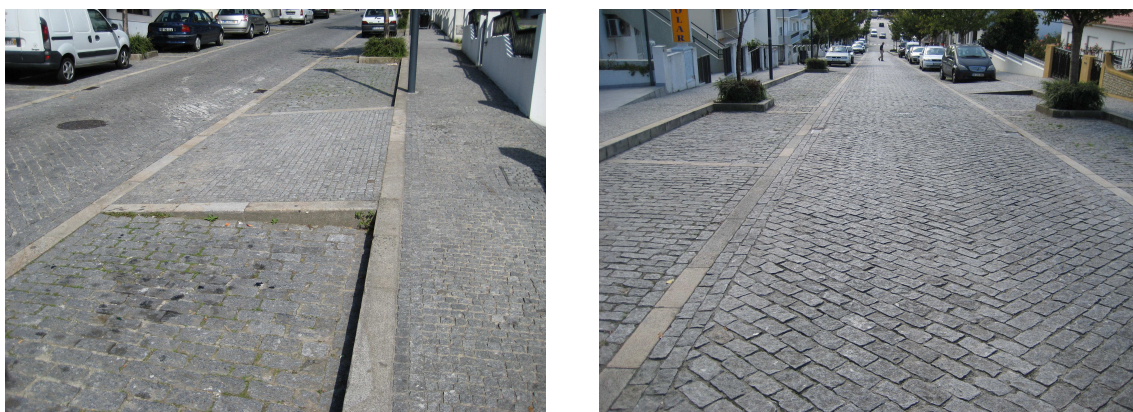
Imagem n.º 9 e 10 – À esquerda, aspecto de uma rampa de acesso a garagem na Av. 1º de Outubro, em 2008; à direita, pormenor do estacionamento, sentido de circulação e material de pavimento na Av. 1º de Outubro, em 2008.

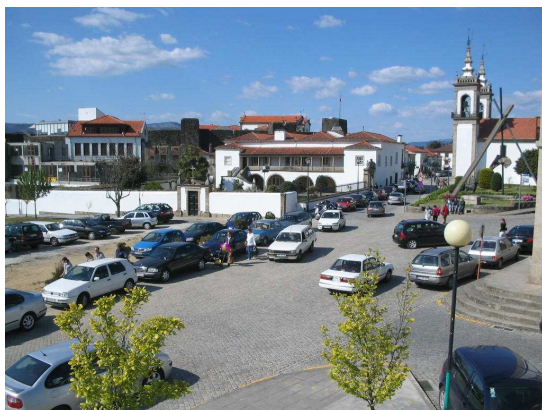
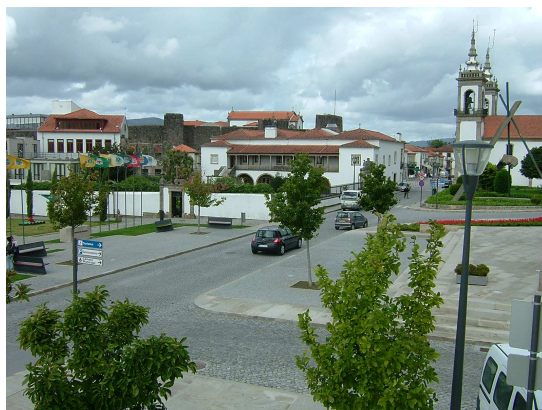
Imagem n.º 15 e 16 – À esquerda, arruamento principal da Praça do Município, visto do lado sul (entrada da Vila a partir da EN 13), em 2000; à direita, vista do arruamento da Praça do Município, em 2008.

As fotografias das imagens n.^{os} 15 e 16, ilustram na perfeição a transformação efectuada, com a simplicidade atingida no traçado do arruamento, com as implicações evidentes ao nível da circulação e estacionamento automóvel, bem como, na introdução de áreas de circulação afectas ao peão. No que diz respeito aos materiais utilizados na pavimentação dos arruamentos, foi aplicado cubo e guias de granito, fazendo-se a ligação com a estrada nacional n.º 13, já no limite da área do Centro Histórico, em betão betuminoso.

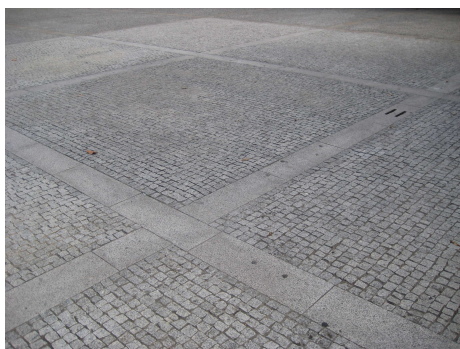
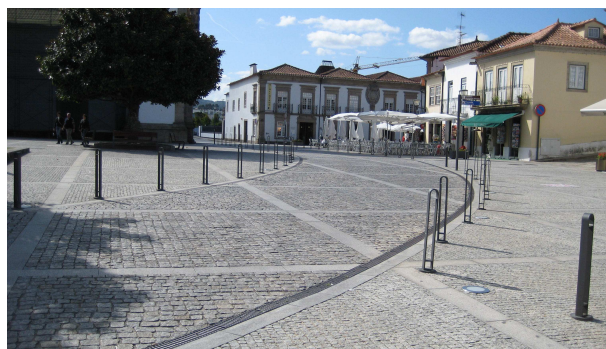
Imagem n.º 17 e 18 – À esquerda, aspecto da configuração de desenho e tipo de material no Largo do Terreiro, em 2008; à direita, configuração do desenho ao nível do arruamento no Largo do Terreiro, em 2008.

Relativamente à pavimentação, procurar-se-á descrever de forma clara e concisa as alterações e filosofia, que estiveram na base da requalificação, dando especial atenção às áreas aonde a transformação foi mais significativa. A intervenção do Largo do Terreiro passou por uma repavimentação de toda a frente da praça do lado da Muralha, pavimentação em granito sob as formas de lajeado, guias e cubo, com diferentes configurações ao nível do seu desenho, que serviram para melhor definir a área afectada aos estabelecimentos comerciais e às esplanadas existentes. A transformação efectuada foi pois, no sentido de “cerzir” a textura dominante da praça, estendendo a malha de pavimentação até ao topo poente.

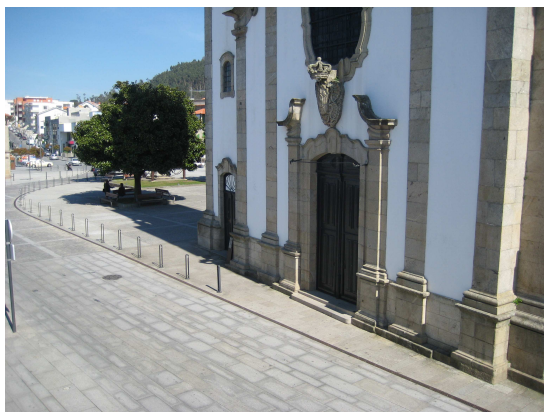
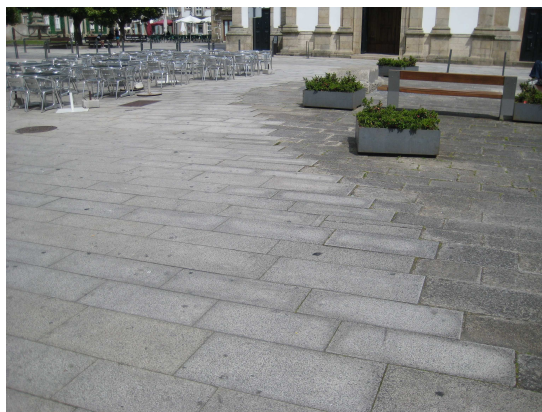
Imagem n.º 19 e 20 – À esquerda, tipo e configuração da pavimentação no adro da Igreja Matriz, em 2008; à direita, tipo e configuração da pavimentação junto ao solar dos Castros (actual Biblioteca Municipal), em 2008.

pavimentação, foi possível potencializar a abertura da praça a funções de estar comerciais, de cafés e esplanadas e ao mesmo tempo a espaço de estar em acontecimentos religiosos, ou bem de outros eventos de carácter lúdico, com especial relevância e importância dos mesmos na época de verão.

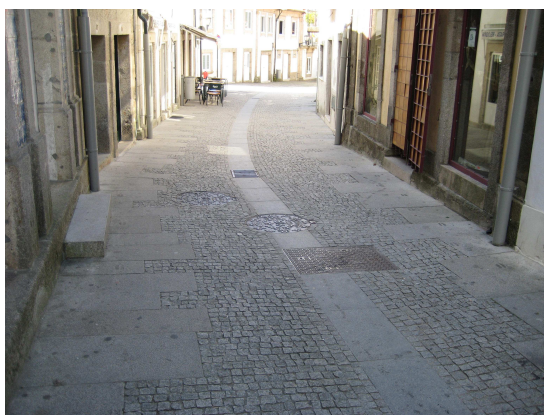
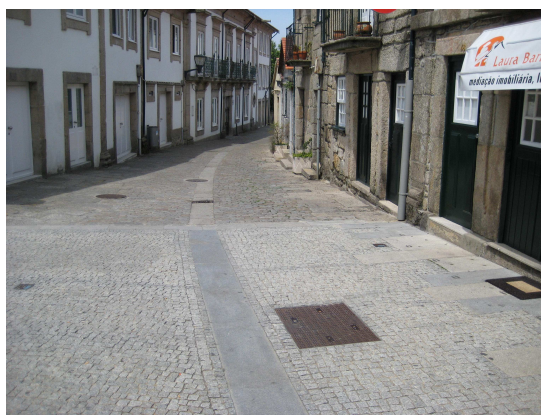
Imagem n.º 21 e 22 – À esquerda, pormenor do tipo de pavimentação na Rua César Maldonado (vista a partir do Largo do Terreiro), em 2008; à direita, pormenor do remate da Rua César Maldonado com a Rua Costa Pereira (que não sofreu intervenção), em 2008.

Dado o bom estado da Rua César Maldonado, optou-se apenas por uma intervenção ao nível da conservação, consertos pontuais e colocação de cubo de granito “5x5” em substituição do cubo de “11X11” anteriormente existente, incluindo a colocação de lajeado de granito novo no remate com os edifícios, conforme atesta a imagem n.º 21. Na imagem n.º 22, pode-se constatar o remate com a área não intervencionada, que evidencia o aspecto e configuração da rua antes da obra de requalificação.

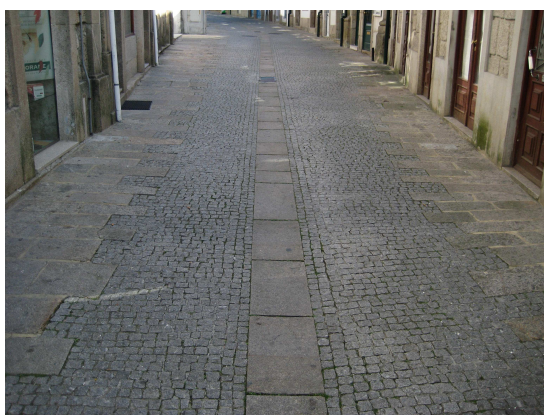
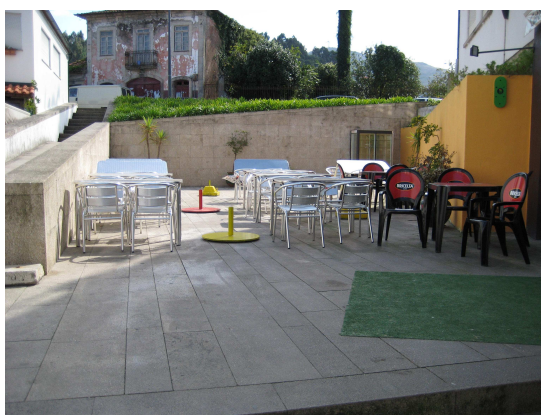
Imagem n.º 23 e 24 – À esquerda, pormenor do tipo de pavimentação na Rua Queirós Ribeiro, em 2008; à direita, configuração da pavimentação na Travessa do Senhor dos Passos, em 2008.

A Rua Queirós Ribeiro, encontrava-se igualmente em bom estado de conservação, sendo a filosofia de intervenção semelhante à da Rua César Maldonado (ver imagem n.º 23). Todavia, julgou-se pertinente intervir nalgumas das suas travessas, nomeadamente na Travessa do Senhor dos Passos, aonde foi valorizado o espaço de passagem pedonal, através da criação de uma praça (que funciona como esplanada de um estabelecimento de restauração) e correspondente pavimentação com lajedo de granito, potenciando uma travessa de ligação entre duas ruas (rua Queirós Ribeiro e a Rua 25 de Abril), numa agradável área de estar e lazer, conforme o retratado na imagem n.º 24.

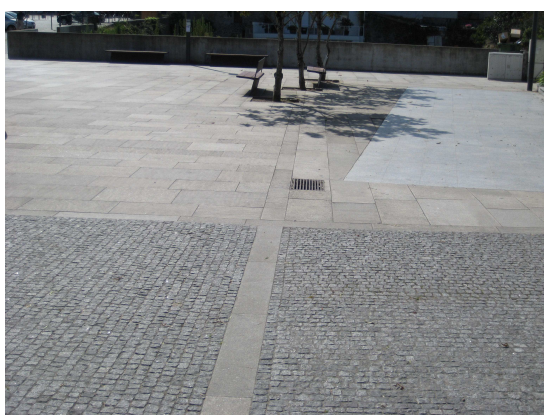
Imagem n.º 25 e 26 – À esquerda, pormenor do tipo de pavimentação na Praça Alto Minho, em 2008; à direita, aspecto da fonte existente na Praça Alto Minho, em 2008.

Relativamente à Praça do Alto Minho, a sua requalificação teve igualmente como material de eleição, o granito, utilizado nas formas de lajeado, guias e cubo com diferentes configurações ao nível do desenho. No espaço público pedonal e da leitura da imagem n.º 25, verifica-se que a pavimentação foi realizada em cubo de dimensão “5X5”, regrado por um desenho com guias (como continuidade ao existente no Largo do Terreiro), tendo na sua zona mais ampla, uma pavimentação em lajeado, aonde sobressai uma fonte enterrada com a utilização de repuxos (tipo jogos de água), conforme o ilustrado na imagem n.º 26, conferindo ao conjunto um verdadeiro carácter de praça, zona de estar e lazer, de acordo com o princípio de intervenção, definido para o local.

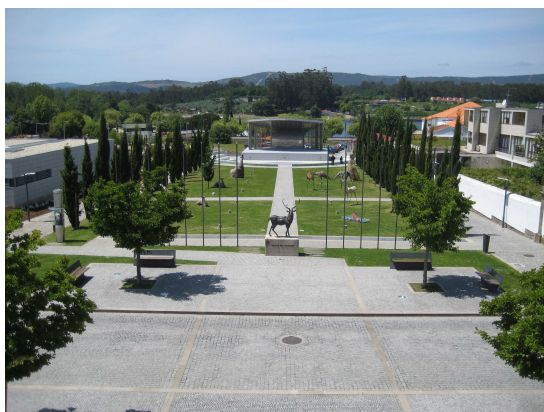
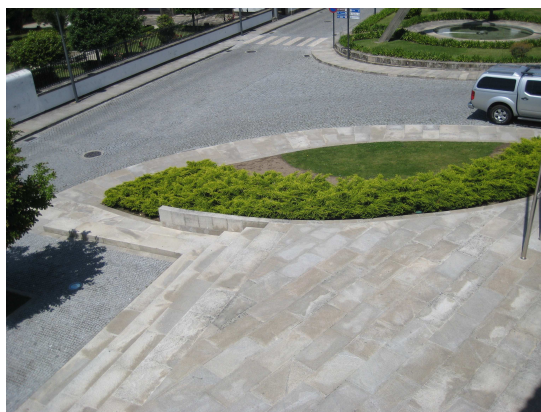
Imagem n.º 27 e 28 – À esquerda, aspecto da pavimentação na Praça do Município, em 2008; à direita, pormenor do tipo de pavimentação no acesso ao edifício dos Paços do concelho (Praça do Município), em 2008.

da imagem n.º 27, à cota baixa do arruamento, optou-se ao nível da estereotomia do pavimento, por uma lógica semelhante à existente no Largo do Terreiro, constituída por uma malha ortogonal formada por guias de granito, onde os espaços resultantes são preenchidos com cubo de “5X5” nas áreas pedonais e de “11X11” no espaço de circulação automóvel.

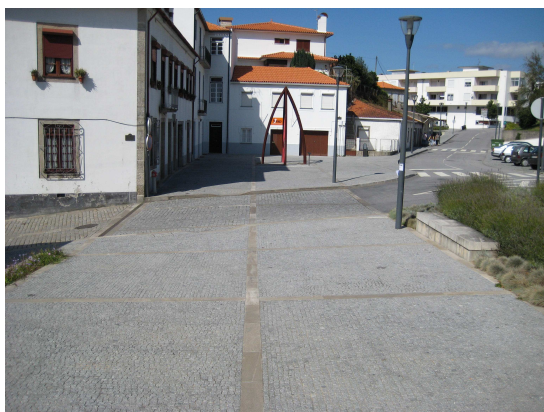
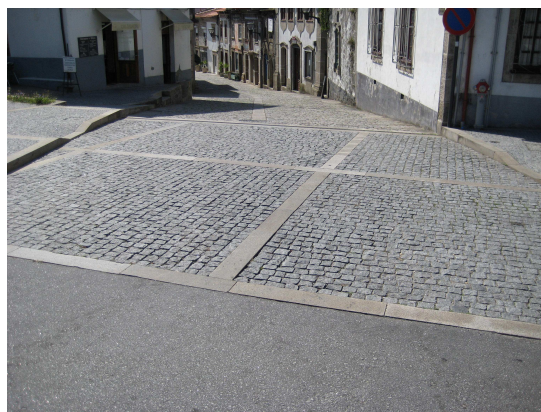
Imagem n.º 29 e 30 – À esquerda, aspecto da pavimentação no Largo 16 de Fevereiro (visto da Rua 25 de Abril), em 2008; à direita, pormenor de diferentes materiais de pavimentação no Largo 16 de Fevereiro, em 2008.

No Largo 16 de Fevereiro, optou-se por um pavimento de betão betuminoso nas vias de circulação, conforme o retratado na imagem n.º 29, sendo a Praça revestida a cubo de “5X5” com uma quadrícula em guias de granito à semelhança do que aconteceu no Largo do Terreiro e cubo “11X11” como transição aos vários tipos de materiais, sendo a imagem n.º 30 perfeitamente esclarecedora. No parque de estacionamento, existente no Largo 16 de Fevereiro, foi utilizado o cubo de granito de “11X11”.

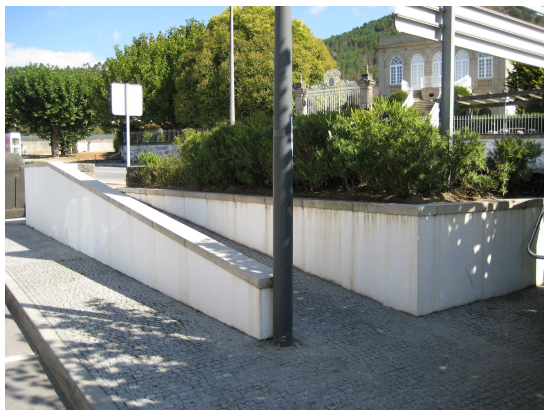
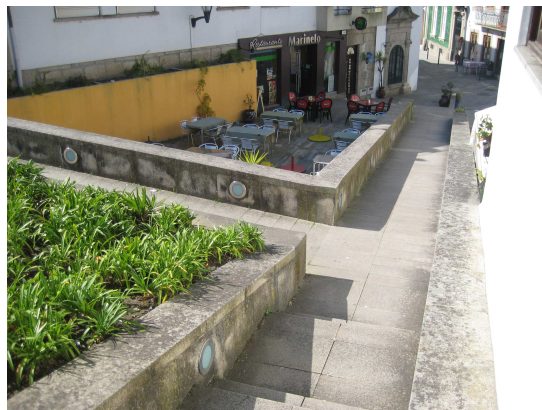
Imagem n.º 31 e 32 – À esquerda, rampa de ligação entre a Rua 25 de Abril e a E.N. 13, em 2008; à direita, rampa e escada de ligação entre a Rua 25 de Abril e a Rua Queirós Ribeiro, em 2008.

estacionamento; criação de passadeiras sobrelevadas e instalações sanitárias de acesso público. No que diz respeito à criação de rampas na via pública, as mesmas permitem que pessoas com mobilidade condicionada, possam vencer desníveis com total autonomia e segurança, conforme o retratado nas imagens n.ºs 31 e 32, aonde se verifica na travessa do Sr.º dos Passos (imagem n.º 32) em ter, para além da escada, uma rampa, evidenciando a preocupação que existiu, em que todo o Centro Histórico fosse percorrido por pessoas com necessidades especiais.

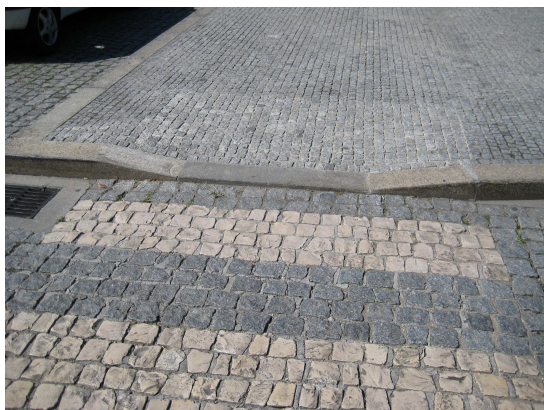
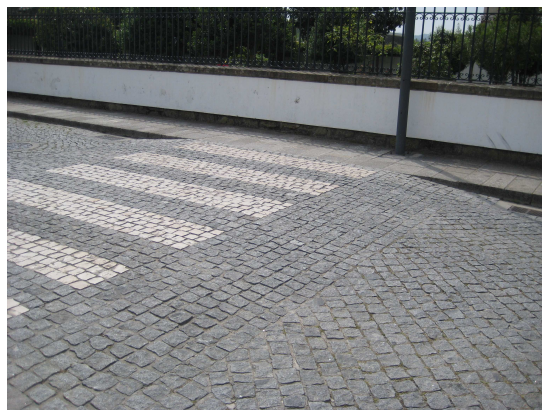
Imagem n.º 33 e 34 – À esquerda, passagem para peões rampeada no passeio da praça Alto Minho, em 2008; à direita, passagem para peões sobrelevada na rua Dr.º António José Duro, em 2008.

Ao nível da passagem de peões de superfície, ambicionando uma utilização mais acessível a todas as pessoas, optou-se por dois tipos de solução, uma em que o pavimento é rampeado na zona imediatamente adjacente à passadeira, conforme se pode constatar pela análise da imagem n.º 33, outra em que a passadeira é colocada ao mesmo nível dos passeios (imagem n.º 34). Esta última, para além de permitir a circulação pedonal sempre ao mesmo nível, surge também como medida de acalmia do tráfego permitindo a redução da velocidade automóvel (efeito de lomba).

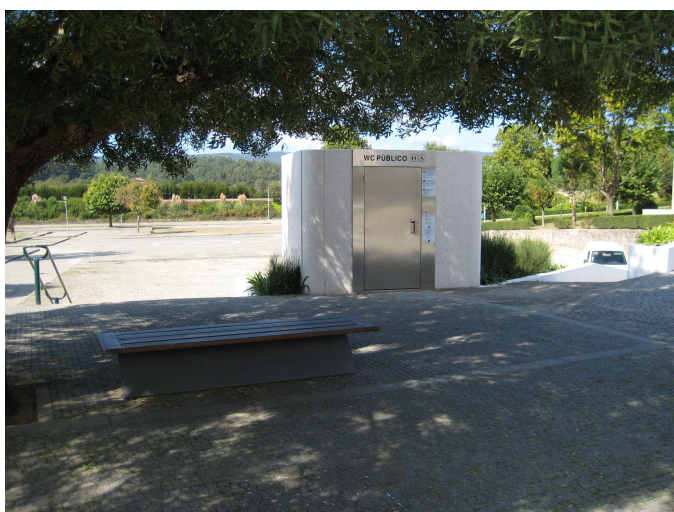
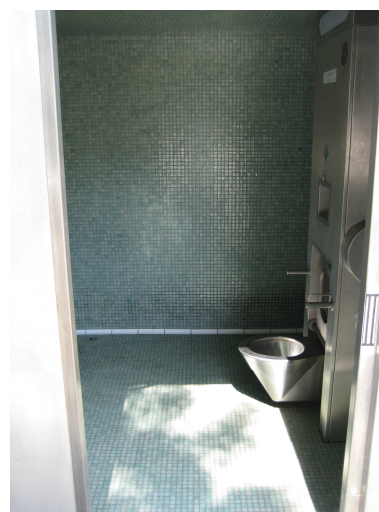
Imagem n.º 35 e 36 – À esquerda, instalação sanitária do tipo pré-fabricada na Praça Alto Minho, em 2008; à direita, aspecto interior da instalação sanitária (Praça Alto Minho), em 2008.

Tendo em conta que as áreas intervencionadas não dispunham de instalações sanitárias públicas com condições de acesso a pessoas com necessidades especiais e face às intervenções efectuadas de forma a permitir uma maior acessibilidade e melhor mobilidade por todo o Centro Histórico, optou-se pela implantação de sanitários públicos, cuja utilização fosse de carácter geral, servindo todavia as especificidades das pessoas com mobilidade condicionada, dando maior abrangência e coerência às intervenções realizadas. Deste modo, nas imagens n.^{os} 35 e 36, pode-se verificar a instalação sanitária colocada, do tipo pré-fabricada, que cumpre com todas as exigências legais, tendo sido essa uma das principais preocupações ao nível da escolha do modelo.

No que respeita à sua localização, procurou-se, para além da sua integração na envolvente, localiza-la em função da maior concentração de pessoas, optando-se pela Praça Alto Minho, uma vez que na área do Largo do Terreiro, a sua implantação era de todo desaconselhável, função do carácter único e distinto do local.

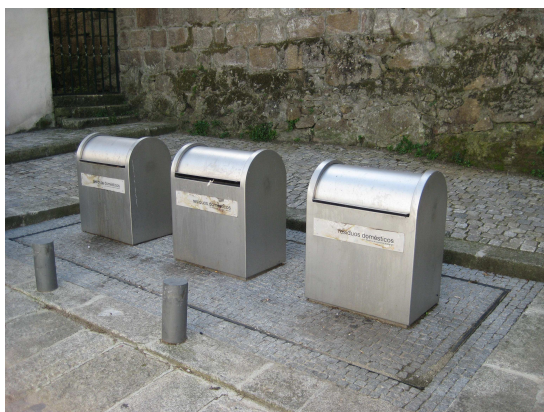
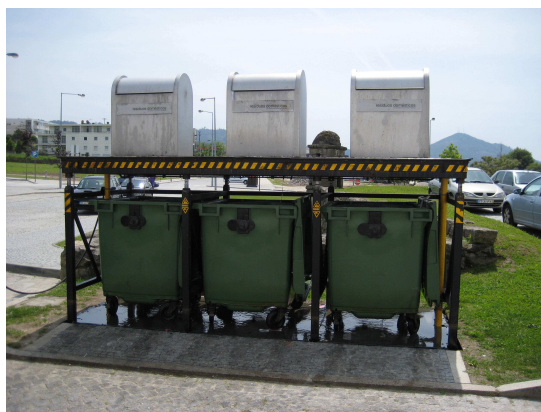
Imagem n.º 37 e 38 – À esquerda, aspecto de “Ecotainer” situado na Travessa do Cais, em 2008; à direita, aspecto interior do “Ecotainer” situado na Rua Costa Brava, em 2008.

O Centro Histórico, passou a dispor de três pontos de recolha iguais aos das imagens n.ºs 37 e 38, distribuindo-se pelos locais considerados mais sensíveis relativamente às actividades comerciais a servir, podendo-se observar a partir das imagens, o tipo de sistema aplicado e seu funcionamento, com recurso a uma plataforma elevatória, aonde se encontram os tradicionais contentores. A solução permite, para além da significativa vantagem associada à redução dos maus cheiros, poupança de espaço e minimização do impacte visual, constituir-se como um elemento estético da envolvente.

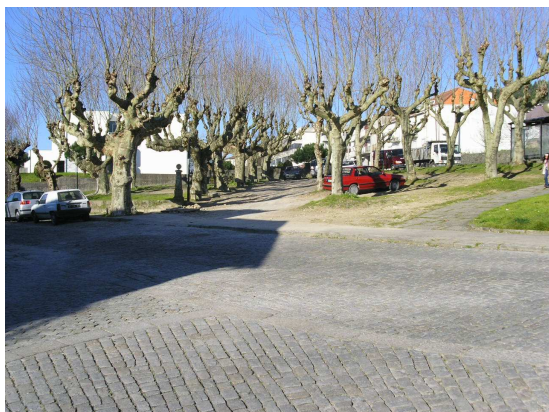
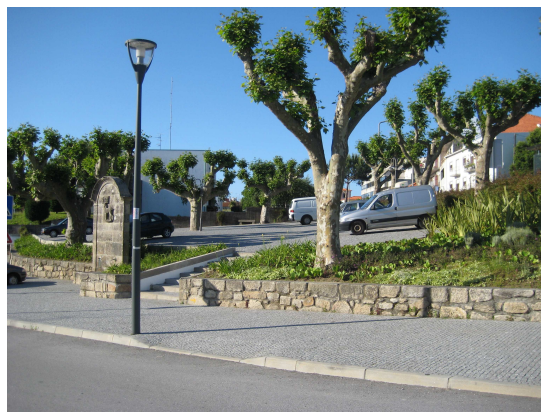
Imagem n.º 39 e 40 – À esquerda, aspecto do Largo 16 de Fevereiro (visto a partir da Rua Queirós Ribeiro), em 2000; à direita, vista do Largo 16 de Fevereiro, em 2008.

Comparando as imagens n.ºs 39 e 40, constata-se que o Largo 16 de Fevereiro definiu um uso para o local (estacionamento), elevando a cota do Largo, com recurso a muros de granito, permitindo a criação de uma cortina verde através da utilização de espécies arbustivas entre o muro e a zona de estacionamento, conseguindo-se assim

amenizar o impacte visual das viaturas aí estacionadas. Foram abatidas algumas árvores (plátanos), que função da sua localização comprometiam as zonas de circulação e estacionamento, tendo-se também optado pela realização de podas de correcção. Tais alterações, permitiram, como as imagens retratam, valorizar e potenciar um espaço verde que se encontrava até antes e em função das razões já apontadas, desprovido de qualquer interesse, acarretando antes, um forte impacte visual negativo.

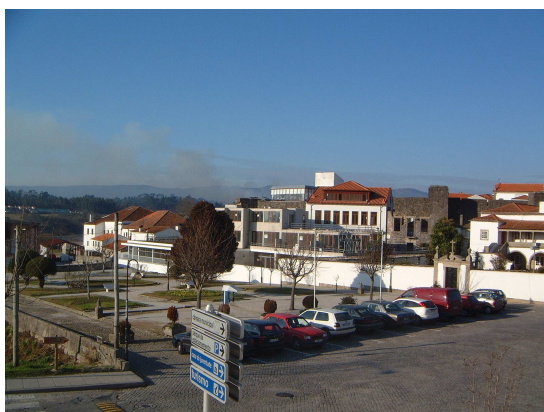
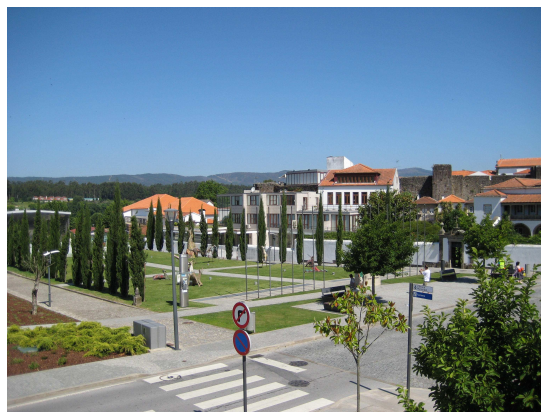
Imagem n.º 41 e 42 – À esquerda, vista do Jardim de Chagny, em 2000; à direita, jardim de Chagny, em 2008.

A imagem n.º 41, retrata o jardim de Chagny, situado em frente à Câmara Municipal, podendo-se perceber que o mesmo não foi alvo de qualquer intervenção ou reformulação ao longo dos anos, perdendo o destaque e a importância que lhe era devida, nomeadamente por ser a entrada Sul da Vila, dando acesso directo ao Centro Histórico a partir dos Paços do Concelho. O espaço verde apresentava-se com uma imagem pouco apelativa, não respondendo assim às necessidades dos residentes e visitantes.

Da comparação das imagens, podem-se perceber as alterações e o real alcance das transformações realizadas ao nível da qualidade do espaço verde, conferindo uma nova dignidade e importância ao local, que agora se apresenta como ponto de referência incontornável a quem entra ou sai do Centro Histórico.

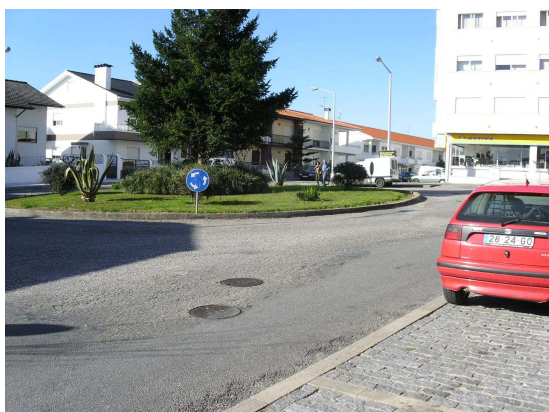
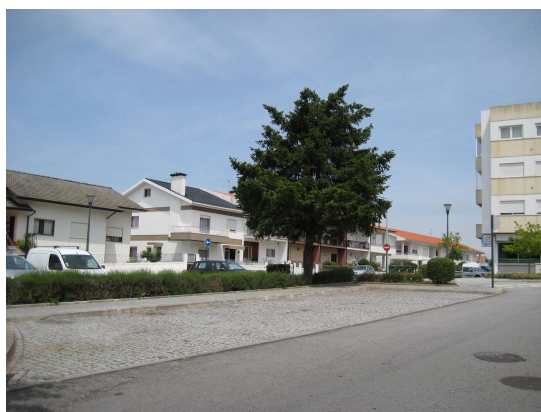
Imagem n.º 43 e 44 – À esquerda, aspecto da rotunda existente na Praça D. Dinis (vista da Rua 1.º de Outubro), em 2000; à direita, aspecto do estacionamento na Praça D. Dinis, em 2008.

Um outro exemplo das transformações operadas ao nível dos espaços verdes, pode-se comprovar através das imagens n.ºs 43 e 44, aonde a rotunda existente na Praça D. Dinis, deu lugar a uma península com lugares de estacionamento, valorizada com a implantação de um pequeno jardim, no qual foi mantida a árvore, melhorando-se o espaço verde com a utilização de diferentes espécies arbustivas, criando no conjunto um desenho agradável e harmonioso. A presente transformação, traduz o empenho que a autarquia concedeu a espaços, que apesar das suas características mais urbanas, não dispensaram igual princípio de intervenção aos dos espaços considerados mais nobres e emblemáticos. Os exemplos apresentados, apesar de importantes na sua dimensão e princípios de actuação, não dão contudo uma ideia real de todas as intervenções, pelo que se julga pertinente a observação das imagens n.ºs 45, 46 e 47, aonde se pode constatar a qualidade ao nível dos espaços verdes no desenho urbano do Centro Histórico, pretendendo dar uma maior visibilidade e abrangência destes espaços.

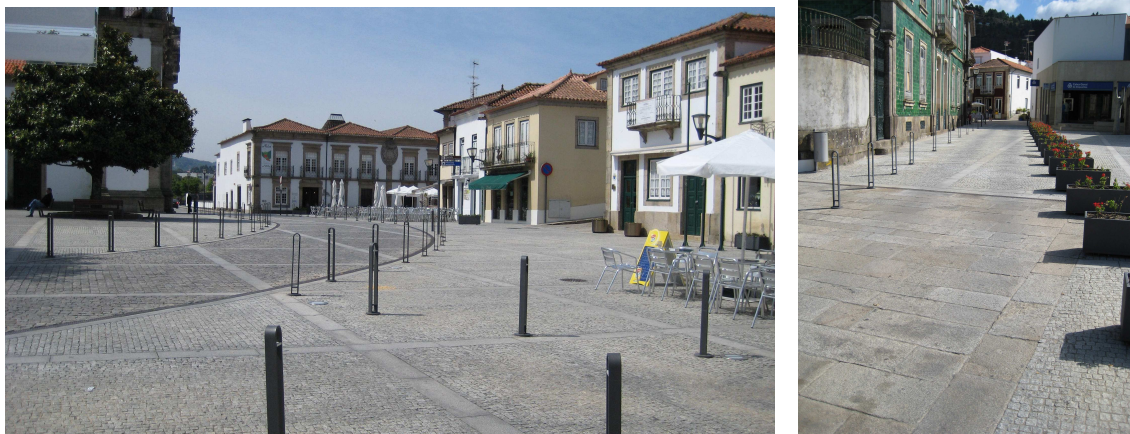
Imagem n.º 48 e 49 – À esquerda, vista dos pilaretes colocados no Largo do Terreiro, em 2008; à direita, aspecto das floreiras do Largo do Terreiro, em 2008.

A imagem n.º 48, retrata os actuais “pilaretes” com um desenho simples e esteticamente agradável, quase dissimulados na envolvente, reduzindo-se assim o ruído visual introduzido pela anterior solução, constituída por floreiras de betão de formas e dimensões grosseiras (representadas na imagem n.º 53).

Na imagem n.º 49, pode-se apreciar o desenho das actuais floreiras colocadas no Largo do Terreiro, com função idêntica à dos “pilaretes”, dando contudo uma elevação estética no conjunto, enaltecida pela colocação de diferentes tipos de flores, consoante a estação e época do ano.

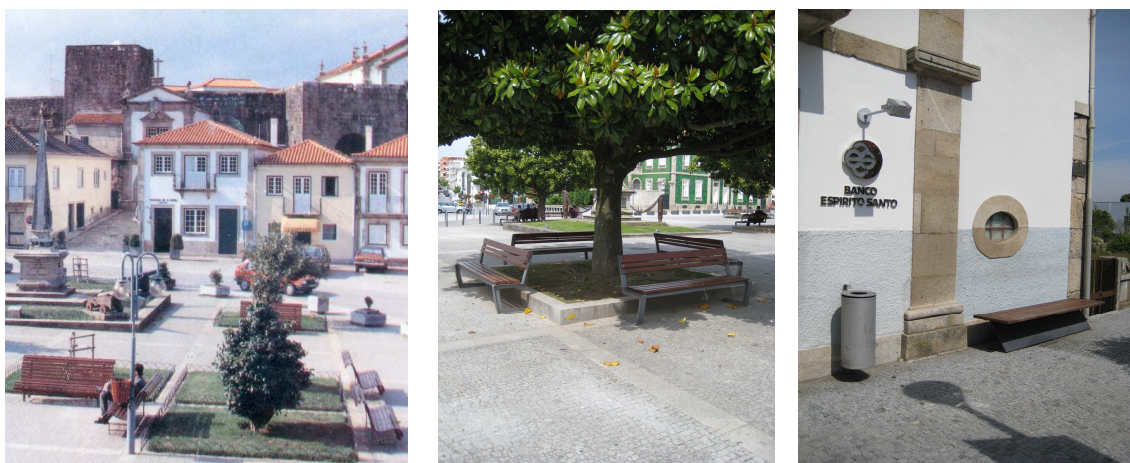
Imagem n.º 53, 54 e 55 – À esquerda, configuração dos bancos colocados no Largo do Terreiro, em 2000; ao centro, aspecto dos bancos existentes no Largo do Terreiro, em 2008; à direita, aspecto de um banco sem costas colocado no Largo do Terreiro, em 2008.

No que respeita aos bancos, foram escolhidas duas linhas diferentes, sendo uma de desenho mais tradicional e conservador, conforme retratado na imagem n.º 54, adoptado para a zona central do Largo do Terreiro, procurando desta forma não romper abruptamente com a memória visual dos antigos bancos aí existentes (conforme imagem n.º 53) e uma outra, mais moderna e inovadora, para os restantes espaços, conforme o ilustrado na imagem n.º 55, aonde também se pode ver uma papeleira, cujo desenho é idêntico por todo o Centro Histórico.

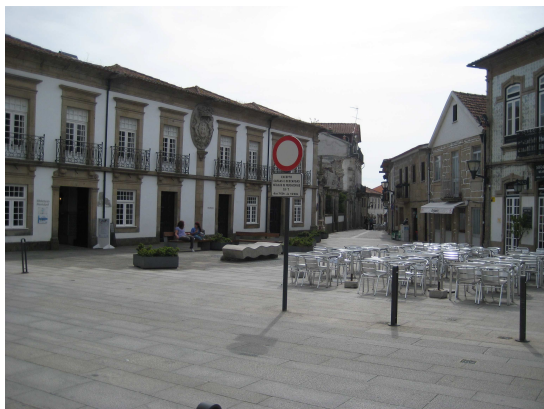
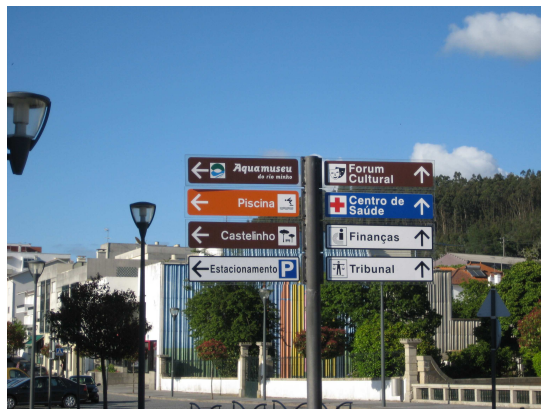
Imagem n.º 56 e 57 – À esquerda, aspecto da sinalização de trânsito à entrada da Rua César Maldonado, em 2008; à direita, placas de informação no Largo do Terreiro, em 2008.

As imagens n.ºs 56 e 57, apresentam assim, a aparência da sinalização e informação vertical respectivamente, podendo-se constatar o propósito em reduzir na medida do possível o impacte visual negativo, que soluções deste tipo podem introduzir. Ressalvando-se neste domínio e como critérios, a cor utilizada nos postes de fixação e a qualidade estética dos painéis de informação, procurando-se sempre evitar a repetição de informação considerada prescindível, de forma a não sobrecarregar os espaços.

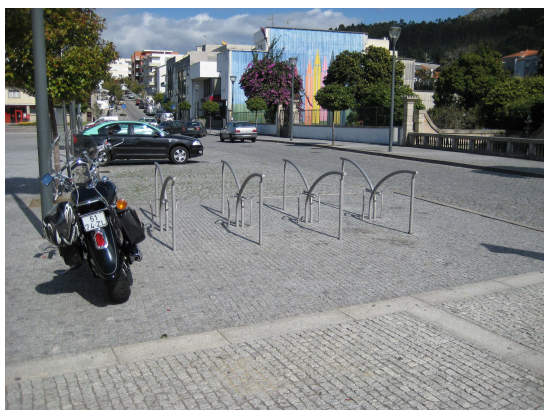
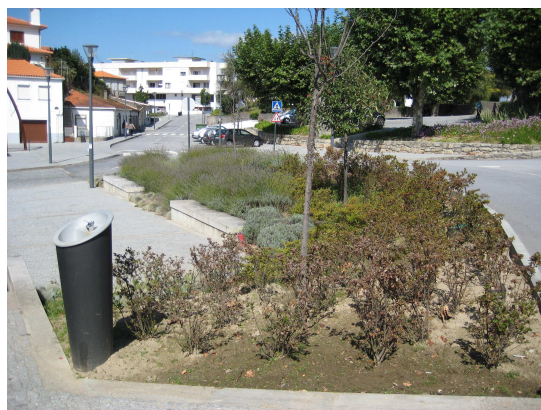
Imagem n.º 58 e 59 – À esquerda, aspecto da estrutura de estacionamento para veículos de duas rodas, no Largo do Terreiro, em 2008; à direita, bebedouro no Largo 16 de Fevereiro, em 2008.

A imagem n.º 58, mostra o aspecto de uma estrutura de estacionamento, com um desenho discreto e apelativo, permitindo um enquadramento natural na envolvente.

Procurando salvaguardar o bem-estar e conforto das pessoas, foram implantados uma série de bebedouros ao longo de toda a área intervencionada, com um desenho moderno e atraente conforme o retratado na imagem n.º 59. Tal alteração, resolveu o problema existente antes das obras de requalificação, que não dispunham deste tipo de infra-estrutura, considerada básica nos dias de hoje. Pretendeu-se também, resolver a anarquia que imperava relativamente aos tubos de queda de águas pluviais dos imóveis existentes no Centro Histórico, havendo diferentes tipos de materiais, configurações e cores, sem se respeitar qualquer critério ou ordem, originando um impacte visual muito negativo nas fachadas e respectivas ruas.

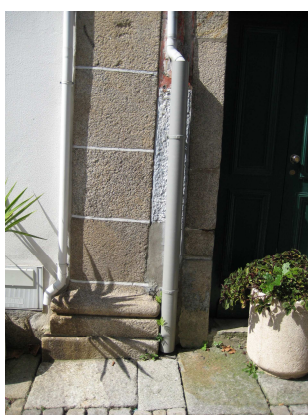
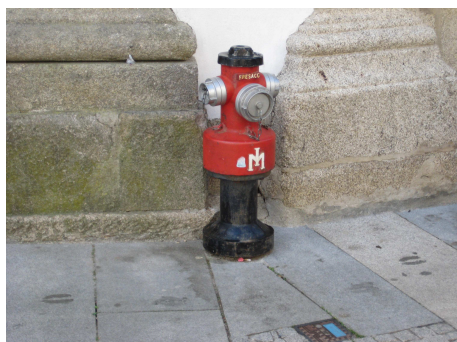
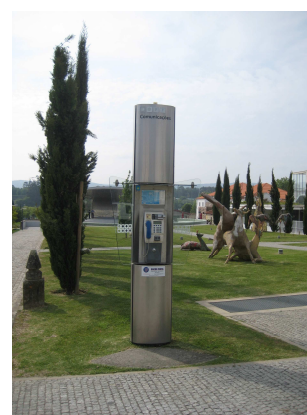
Imagem n.º 60, 61 e 62 – À esquerda, aspecto da protecção de um tubo de queda de águas pluviais na Rua Queirós Ribeiro, em 2008; ao centro, marco de incêndio no Largo do Terreiro, em 2008; à direita, cabine telefónica na Praça do Município, em 2008.

A imagem n.º 60, permite perceber a forma como se corrigiu a situação, passando-se agora a dispor de protecções aos tubos de queda (com altura de dois metros) de forma, geometria e cor idênticos para todos os edifícios, garantindo-se assim uma uniformidade no conjunto. Na imagem n.º 61, percebe-se o cuidado que houve na escolha de um modelo de marco de incêndio, que se adaptasse ao cariz de um Centro Histórico, recaindo-se sobre um desenho que reproduz o antigo na zona do Largo do Terreiro, optando-se por outro modelo em zonas consideradas menos nobres. Já na imagem n.º 62, pode-se apreciar o aspecto de uma cabine telefónica de desenho moderno, contudo, perfeitamente enquadrada e relacionada com o espaço envolvente.
